堺市上下水道局

管路の老朽化が課題に

25年度は4万6000力所を調査

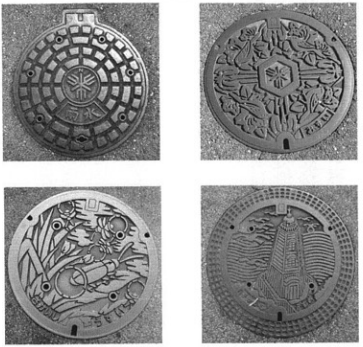
本年度発注範囲の耐用年数越えのマンホールふたの例

「これまでエアハンマーでマンホールの飛越による事故などの発生はありませんが、しかし更新の必要があるマンホールを確認した場合は、浮上防止機能のマンホールふたに更新します。また、老朽化したマンホールふたは表面の磨耗によるスリップ事故や降雨時の転倒などの恐れがあるため、交差点や急な坂のある道路部には試験的にスリップ防止性能の高いマンホールふたの導入なども進めています。まずは3年間でマンホールふたの維持管理用データベースを作成し、それを下水道に転用(ソフト)していく計画です。調査によって劣化を把握できれば、マンホールふたの更新計画を策定したと考えています」と畑中課長補佐は説明する。
